# דוח בדיקה בטיחותית

(דוח סופי)

תיק תאונה מס' 56-15

- הזדקרות בנחיתה ופגיעה קשה בקרקע -

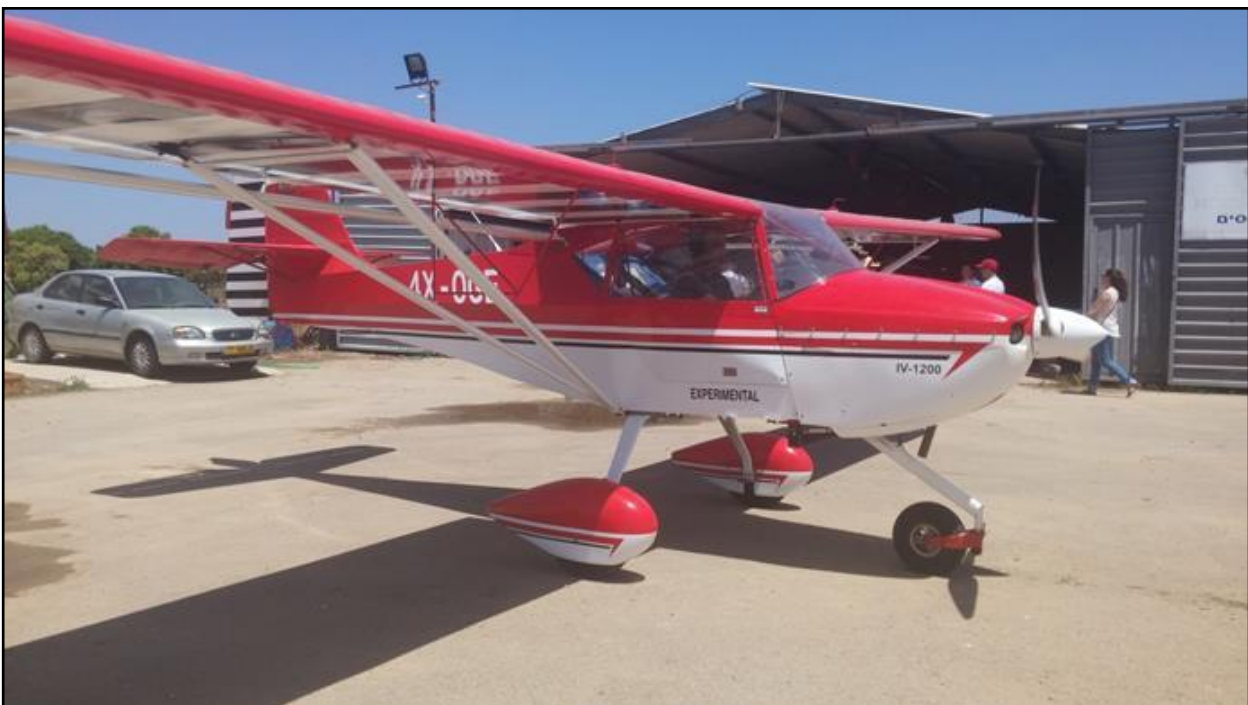
המטוס נשוא התאונה

ביום שישי, בתאריך 12.6.2015, בשעה 07:15, טייס אז"ם מסוג קיטפוקס, המריא עם שותפו לטיסת טיול, ממנחת תנובות לבועת חריף. לאחר שטס באזור הר כרכום, הטייס חזר, דרך נחל פארן, לנחיתה במנחת המישר. שני ניסיונות של הטייס לנחות הסתיימו בהליכה סביב ובניסיון הנחיתה השלישי, המטוס הזדקר, לקראת הנגיעה, בגובה של מספר מטרים, נפל ופגע בקרקע בעוצמה רבה וניזוק באורח בינוני. הטייס והנוסע יצאו ללא פגע. הטייס דיווח על האירוע לחוקר הראשי, אשר פתח בחקירת התאונה.
